RESISTÊNCIA ÚLTIMA DE NAVIOS E PLATAFORMAS DANIFICADOS POR COLISÕES

Tese de Doutorado apresentada ao
Programa de Pós-graduação em
Engenharia Oceânica, COPPE, da
Universidade Federal do Rio de Janeiro,
como parte dos requisitos necessários a
obtenção do título de Doutor em
Engenharia Oceânica.

Rio de Janeiro
Outubro de 2017

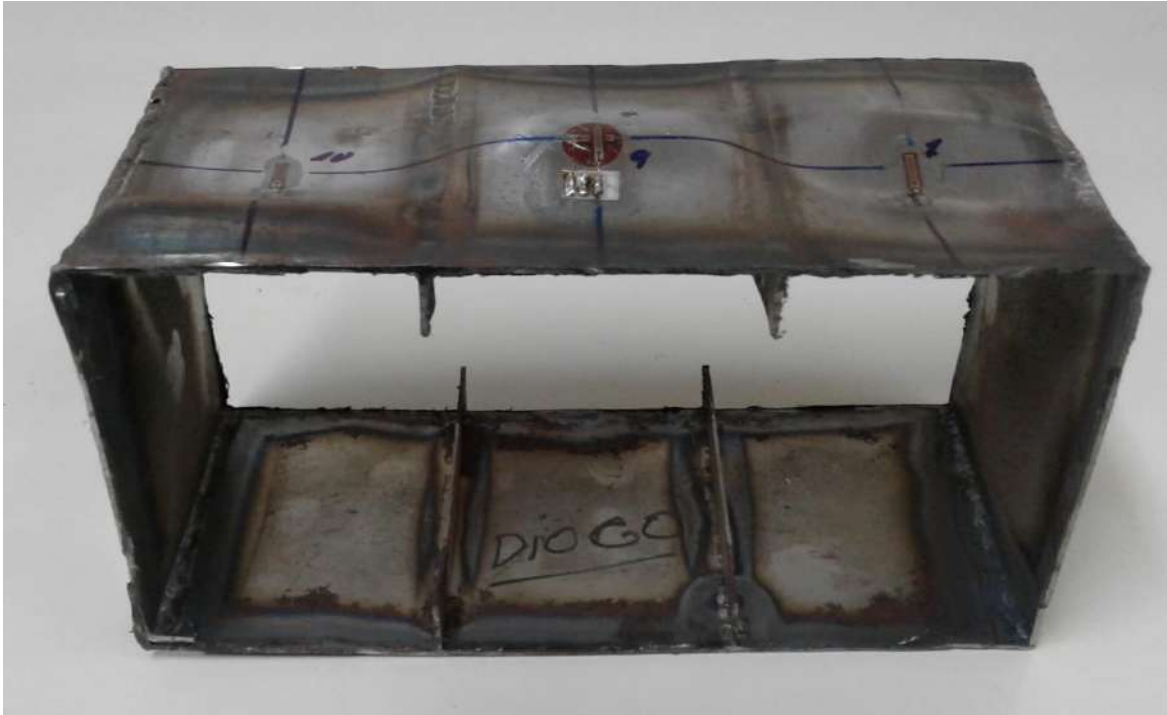
Figura 6.31: Modo de colapso das placas

O teste de flexão por quatro pontos foi completado com sucesso. Foi aplicada uma carga vertical máxima de 84,88 kN que causou o colapso estrutural da viga. A Figura 6.29 mostra a curva de carga por deslocamento vertical do cilindro. Observa-se que a falha ocorreu com um deslocamento de aproximadamente 0,83 mm. A Figura 6.30 mostra o pós-colapso da viga com a falha do painel superior, no instante no qual o teste foi finalizado. A Figura 6.31 exibe a parte central da viga isolada das partes robustas onde se observa com maior nitidez o modo de falha da estrutura. A Figura 6.32 mostra o modo de falha dos reforços do painel superior. Foram vistos três modos de colapso:

A comparação entre os resultados numéricos e experimentais pode ser observada na Figura 6.37 com as curvas de força em função dos deslocamentos dos cilindros superiores. O modelo numérico suportou um carregamento de 86,0 KN, resultado 1,25% superior ao valor obtido no experimento. Este valor representa uma diferença insignificativa em relação à carga última suportada pelo modelo experimental. As distribuições de tensões de Von Mises e o modo de colapso do modelo numérico podem ser observados nas Figuras 6.38. Foi obtida uma configuração bastante similar entre o modo de colapso do modelo numérico e o modo de colapso no experimento (Figura 6.31). A Figura 6.39 mostra o modo de colapso por *tripping* dos reforços da viga. O modelo

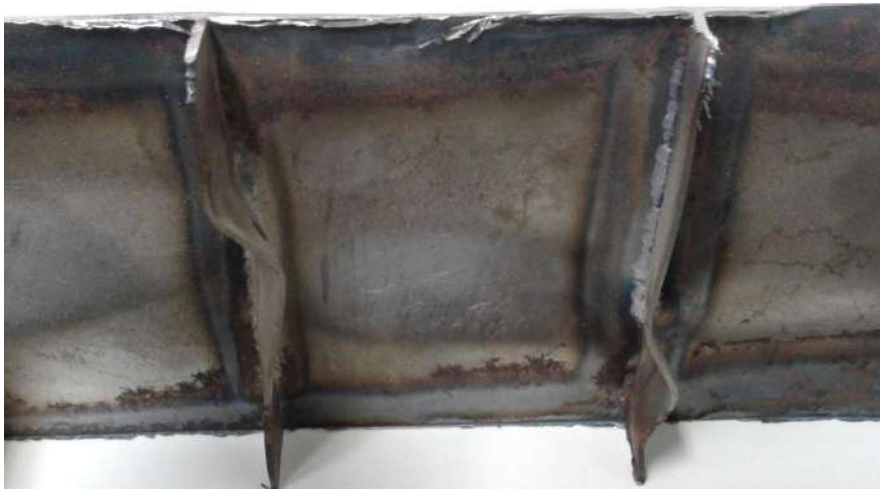
Figura 6.32: Detalhe da falha dos reforços

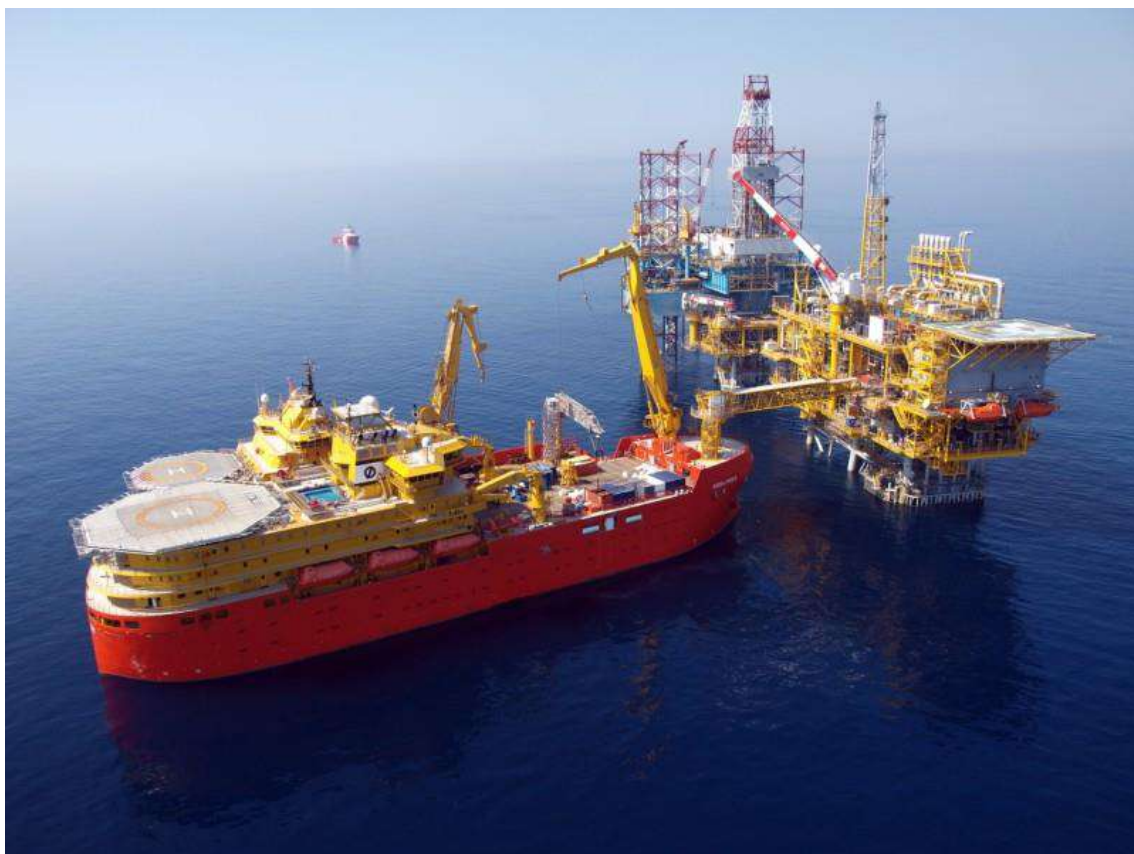
Figura 8.5: Operação de UMS conectada à uma unidade fixa

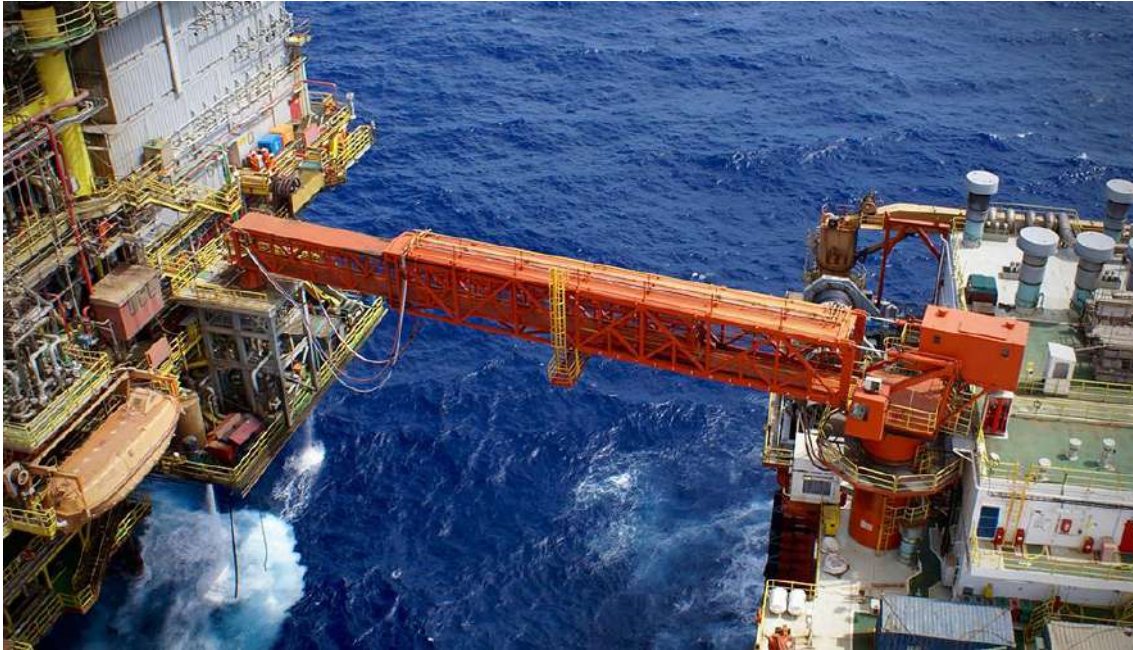
Figura 8.6: Pequena distância entre a UMS e uma plataforma fixa conectadas pela gangway

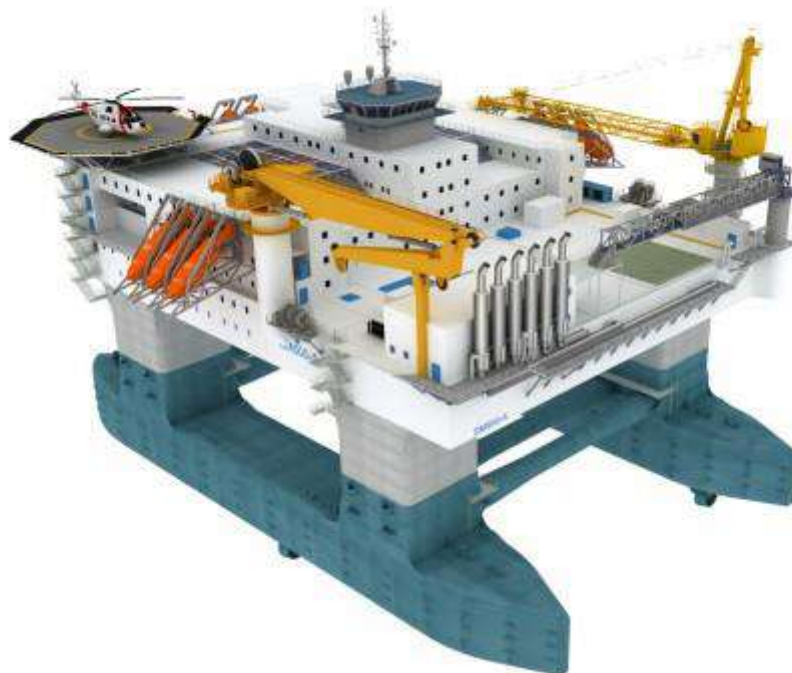
Figura 8.12: Detalhe da extremidade dos pontoons de uma unidade semissubmersível

Conforme foi mencionado, existe uma grande variabilidade de cenários de colisão entre UMSs e unidades de produção. Dentre as possibilidades de UMSs, as unidades do tipo semissubmersível chamam a atenção pela possibilidade de ocorrência de colisões com as extremidades dos seus pontoons, que geralmente apresentam estruturas afinadas e que causariam colisões com energias mais concentradas, aumentando a possibilidade de ruptura do casco do FPSO e da profundidade do dano. A Figura 8.12 ilustra o afinamento da forma que normalmente é adotada para as extremidades de pontoons de plataformas semissubmersíveis. A Figura 8.13 mostra uma UMS do tipo semissubmersível conectada à uma unidade fixa com as extremidades dos pontoons direcionados para a unidade de produção.

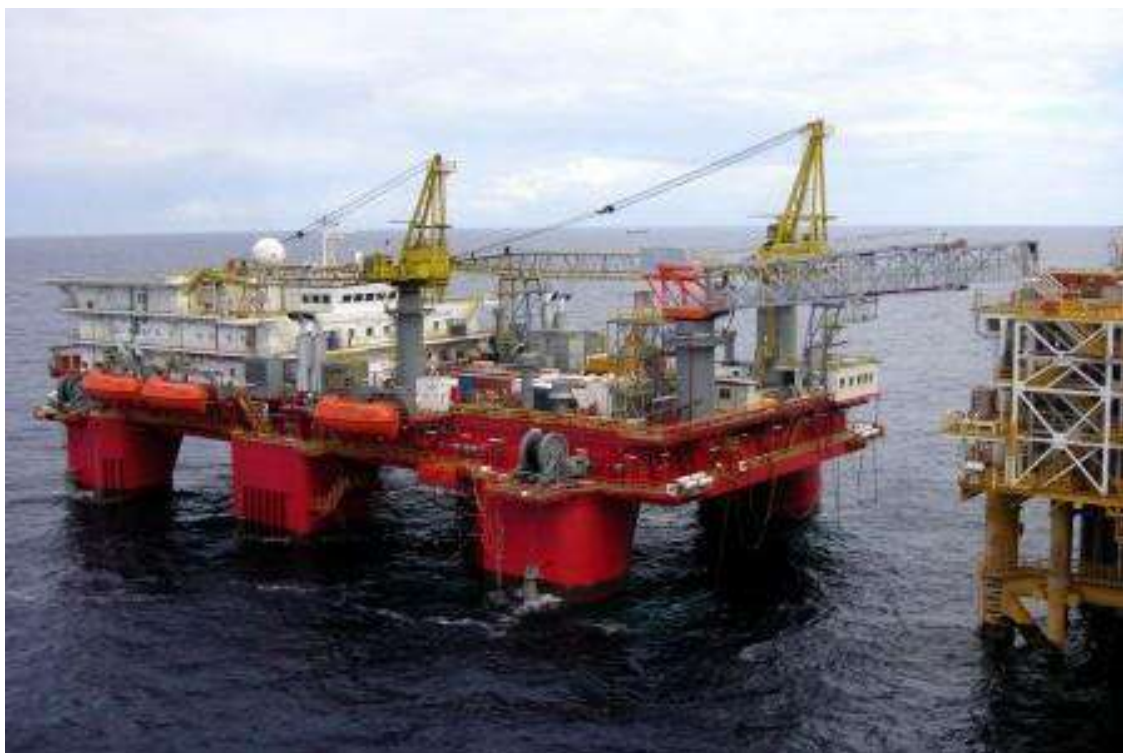
Figura 8.13: UMS operando com uma plataforma fixa com as extremidades dos pontoons direcionados para a plataforma de produção
